DEFINITIVNÍ OSTĚNÍ TUNELŮ SOKP 513 OD PROJEKTU K REALIZACI

**RADAN BOHMAN, LIBOR MAŘÍK,
PAVEL STIBAL**

Betonáž definitivního ostění tunelů má specifika, která je nutno při zpracování realizačního projektu i při vlastní realizaci akceptovat. Možných postupů výstavby i řešení technických detailů je zpravidla celá řada. Nalezení a propracování jediného správného postupu pro daný tunel je společným úkolem projektanta realizační dokumentace i zhotovitele díla. Přístup projektanta k problematice nemusí vždy úplně korespondovat s přístupem zhotovitele. Cílem úzké týmové spolupráce mezi oběma partnery je nalezení přijatelného kompromisu. Článek popisuje technické detaily, které zásadně ovlivňují způsob provádění tunelového ostění na příkladu dvoupruhového silničního tunelu stavby SOKP 513. Během výstavby došlo k řadě změn, které pozitivním způsobem ovlivnily technické řešení i postup výstavby a mohou být čtenáři inspirací při výstavbě či projektování dalších tunelů. Jako při každé stavbě tunelu se projektant i zhotovitel potýkali s řadou problémů. I tyto zkušenosti následující text uvádí a dává čtenáři k dispozici použitá a při výstavbě ověřená řešení.

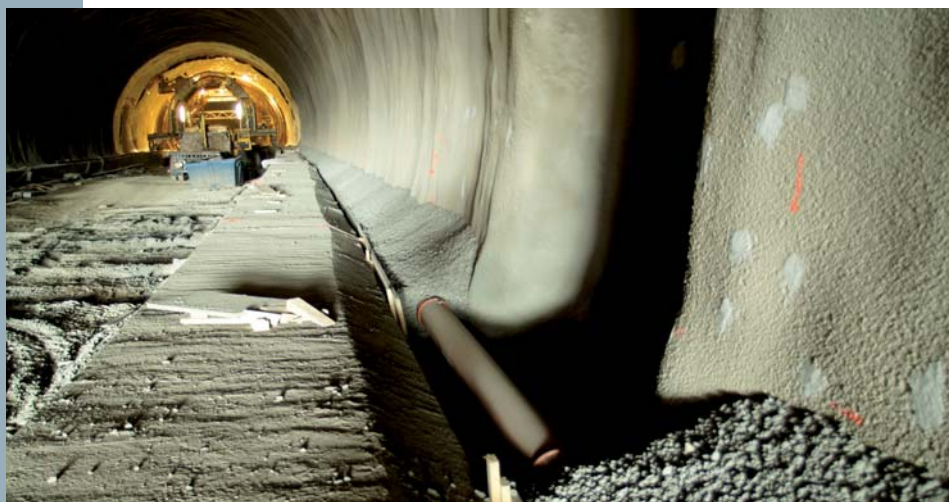
Obr. 2 Natočený vzorový příčný řez severního tunelu

SEVERNÍ TUNEL
VZOROVÝ ŘEZ

2), které je náročnější na projekční práce a vytyčování na stavbě, z hlediska provádění však přináší celou řadu nesporných výhod. Kromě problému s odvodněním vozovky řeší všechny další výše uvedené komplikace.

Při překlápění profilu tunelu je plocha banketu pod chodníky v celé délce tunelu stejná, což umožňuje plné využití prostoru na umístění kabelovodů a potrubí požárního vodovodu. To se ukázalo jako zásadní při dodatečném prosazování umístění potrubí požárního vodovodu pod chodníkem, jak je běžné u zahraničních tunelů. I přes odpor ze strany autorského dozoru se nakonec podařilo požární potrubí pod chodníkem umístit a vyloučit tak riziko nutnosti uzavření tunelu v případě poškození potrubí, jak tomu bylo u dálničního tunelu Panenská.

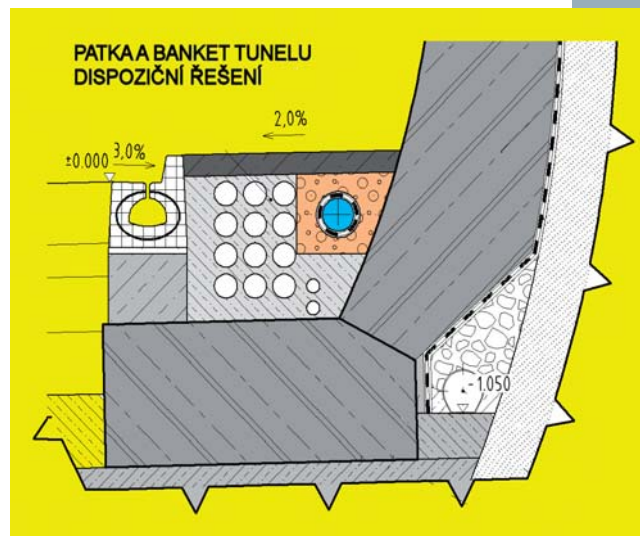
Obr. 3 Vytvoření spáry pro ukončení hydroizolační fólie

Vodonepropustnost ostění zajišťuje hydroizolační fólie umístěná mezi primárním a definitivním ostěním. U tunelů SOKP 513 je použit deštníkový systém izolace s příčným svedením podzemní vody k podélným tunelovým drenážím a dále do prostoru komořanského portálu. Snahou projektanta bylo umístit boční drenáže co nejnižší k úrovni základové spáry patky definitivního ostění a zároveň co nejdále od spáry mezi horní klenbou a patkou ostění. Použití standardního a v zahraničí úspěšně používaného detailu umožnilo odstranit obtížně kontrolovatelné vodorovné svary a zejména T-svary. Pro boční tunelovou drenáž bylo použito drenážní potrubí podkovovitého tvaru od firmy REHAU, které je určeno pro použití v tunelech. Potrubí bylo osazeno až po úroveň příčných drenážních spár na trubkách do spádového betonu vytvarovaného do příčného sklonu směrem k potrubí (obr. 3). Použití mezerovitého betonu jako obsypu drenážního potrubí umožnilo vytvořit mezi patkou a mezerovítm betonem spáru, do které se následně zatáhla hydroizolační fólie. Před betonáží definitivního ostění se spára zalila betonem kašovitě konzistence, čímž byla fólie zafixována a utěsněna ve spáře (obr. 4).

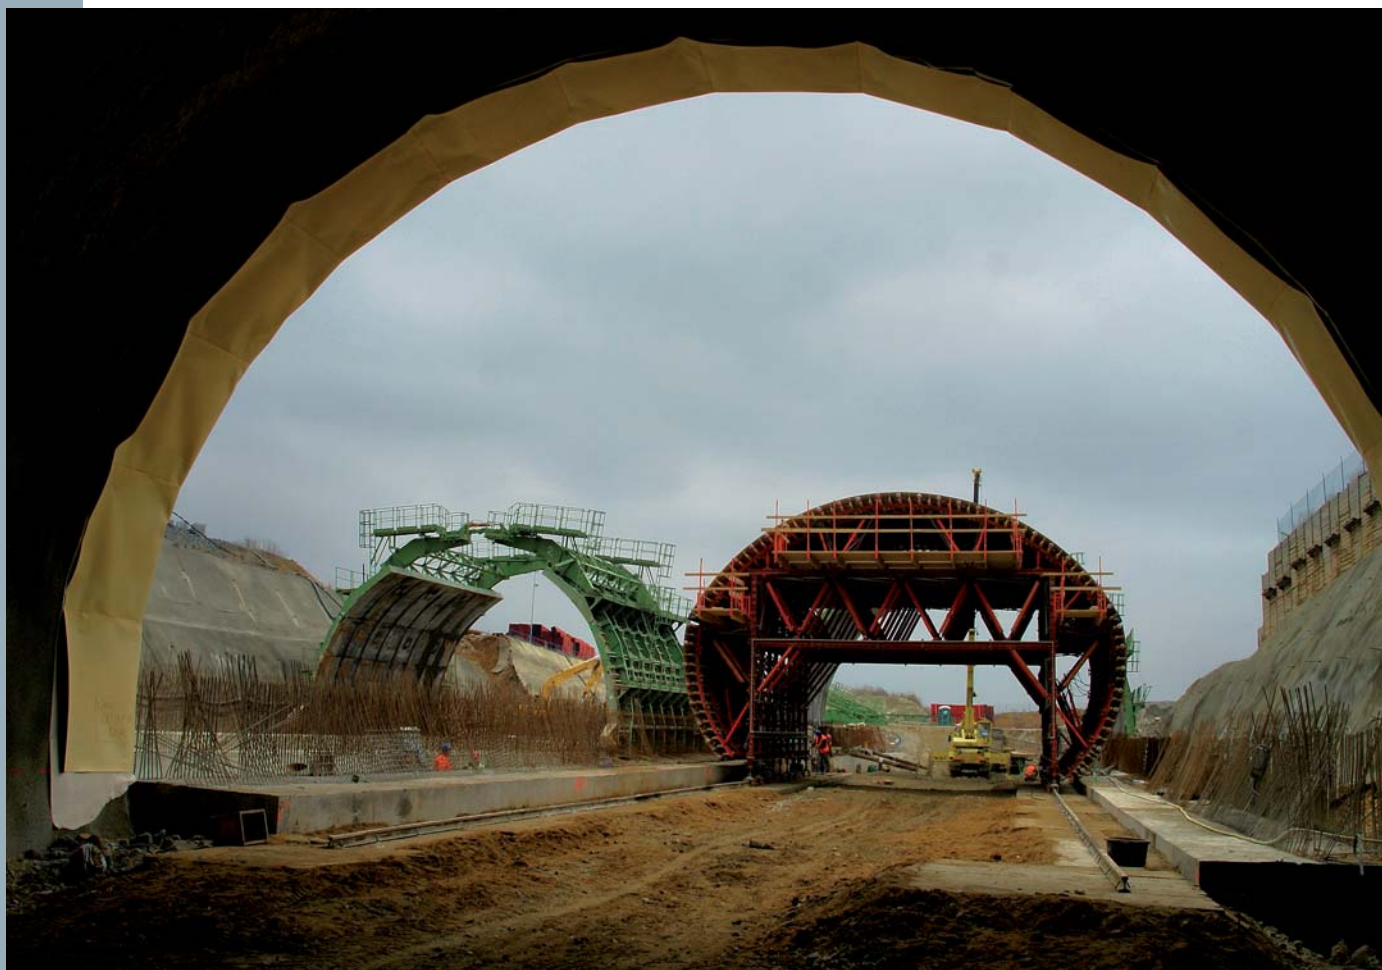
Obr. 5 Samonosná výztuž horní klenby

Nosnou výztuž montovanou pouze ze sítí KARI Q513 podpíraly speciálně připravené armokoše stykované pomocí lanových spojek. Navržený způsob stykování armokošů zajišťuje flexibilitu spoje a oproti použití tuhých šroubovaných spojů a styčnickových plechů snižuje riziko poškození izolace při osazování bednicího vozu, kdy může dojít k dotlačení výztuže. Samonosnost výztuže dělala problémy v místě vstupů do tunelových propojek. I když realizační dokumentace v tomto případě nahrazovala stykování nosných rámu šroubovanými spoji a nad vstupem byl vytvořen z výztuže prostorový rám, docházelo k deformaci výztuže a zhotovitel použil k jejímu uchycení do horninového masivu speciální prvky k tomu určené, neboť bylo nutné projít přes hydroizolační fólii.

vání probíhá v předstihu před betonáží (obr. 5). Doba betonáže se pohybovala od 7 do 12 h a odbednění probíhalo v závislosti na teplotě prostředí v tunelu do 11 až 15 h po ukončení betonáže.

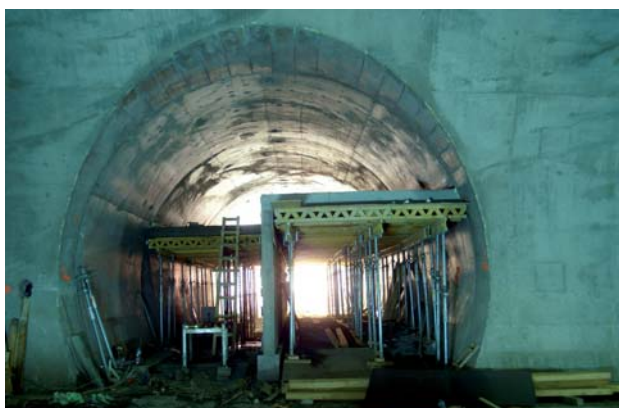
Obr. 13 Výztuž krčku tunelové propojky VZT objektu

Krčkem propojky se nazývá většinou kolmý
přechod definitivního ostění v místě průni-
ku dvou tunelových trub. Jedná se o prů-
nik tunelových nouzových propojek s hlav-
ními tunelovými troubami (obr. 13).

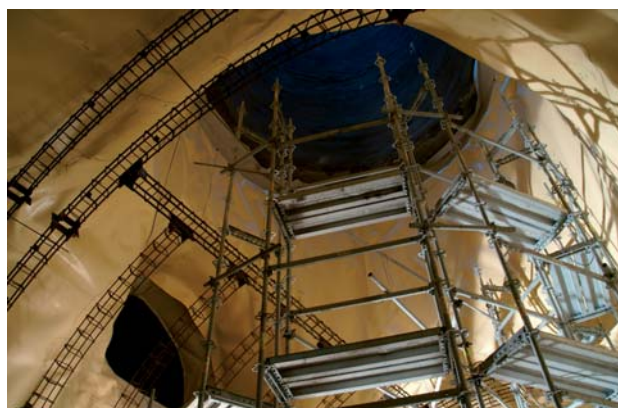
Obr. 14 Původně navrhovaný VZT rozplet

fil tunelu byl oproti standardnímu tvaru nadvýšen, na bocích tunelu byly navrženy sestupné šachty se žaluziemi pro odsávání znečištěného vzduchu (obr. 14). Čerstvý vzduch byl přiváděn do prostoru nad mezistropem třípruhového tunelu a vyfukován do tunelu v dostatečné vzdálenosti od nasávacích žaluzií, aby nedocházelo k jeho opětovnému nasávání.

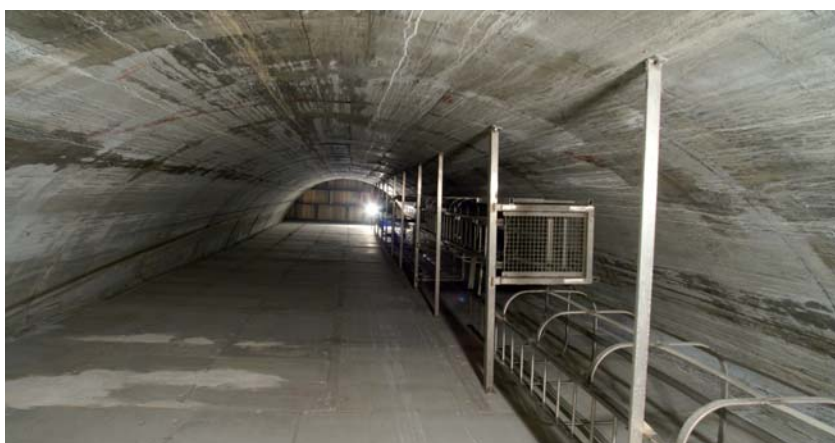
Obr. 15 3D model zjednodušeného podzemního rozpletu

představovaly zásadní problém při splnění požadavku investora na zkrácení termínu uvedení stavby do provozu. Konstrukce mezistropů, zajišťujících přívod čerstvého vzduchu do stoupacího třípruhového tunelu byla nahrazena obchozí vzduchotechnickou štolou napojenou přímo na vzduchotechnickou šachtu. Vyústění obchozí štolý do třípruhového tunelu bylo navrženo v takové vzdálenosti, aby čerstvý vzduch přiváděný štolou nebyl nasáván se znečištěným vzduchem do výfukové části objektu (obr. 15). Do prostoru vzduchotechnického rozpletu byla posunuta tunelová propojka č. 5, standardně navržená pro únik osob v případě nehody v tunelu. Přidáním mezistropu do propojky vznikl nad mezistropem prostor pro odsávání znečištěného vzduchu z obou tunelů. Prostor pod mezistropem byl využit jednak pro únik osob, jednak pro umístění technologického vybavení tunelu. Vzhledem k tomu, že šachta ústí přímo do tunelové propojky, navrhl projektant na rozdíl od ostatních propojek v místě průniku šachty v propojce spodní klenbu, která lépe přenáší zatížení do podloží. Dalším opatřením k omezení přenosu zatížení ze vzduchotechnické šachty do ostění propojky představovalo zazubení ostění
